OPINIA TECHNICZNA DOTYCZĄCA STANU TECHNICZNEGO KANAŁU SANITARNEGO DN300 W UL. PARTYZANTÓW W WOŁOMINIE WRAZ Z DOBOREM TECHNOLOGII JEGO RENOWACJI

ZLECENIODAWCA:

***Przedsiębiorstwo Wodociągów
i Kanalizacji Sp. z o.o.***

OPRACOWAŁ: dr inż. Dariusz Zwierzchowski

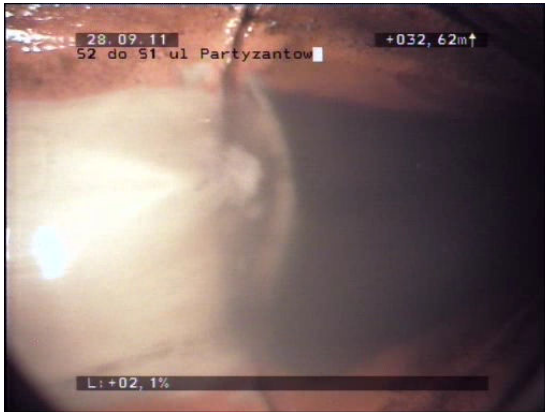
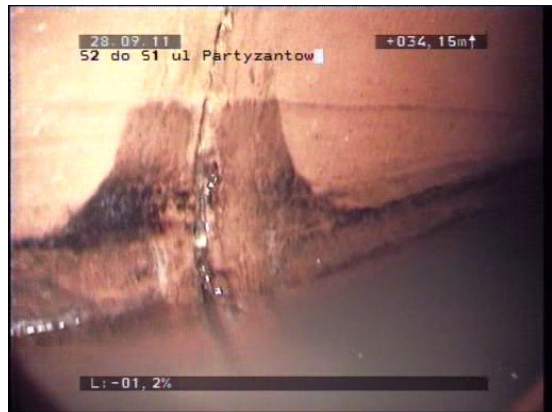
- ✓ Infiltracja wód gruntowych wraz z gruntem przez nieszczelne połączenia rur (fot. 1 a i b)

Fot. 1 Infiltracja wód gruntowych wraz z gruntem

- bardzo duży niepokój budzi duża infiltracja wód gruntowych do wnętrza przedmiotowego kanału. Woda gruntowa dostaje się do wnętrza przewodu wraz z gruntem powodując powstawanie na zewnątrz konstrukcji pustek powietrznych, czyli tzw. kawern. Zjawisko to jest bardzo niebezpieczne zarówno dla nawierzchni powyżej kanału jak również dla budynków zlokalizowanych w jego pobliżu.

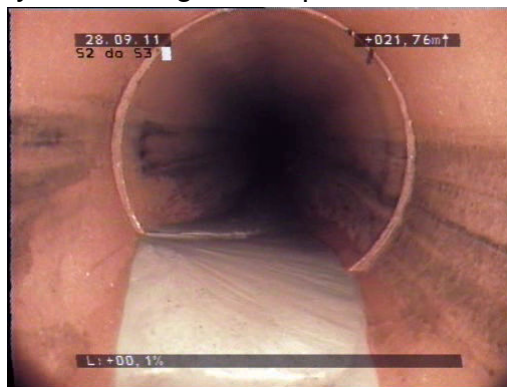
- ✓ Infiltracja wód gruntowych wraz z gruntem przez nieszczelne połączenia rur (fot. 2)

Fot. 2 Infiltracja wód gruntowych wraz z gruntem

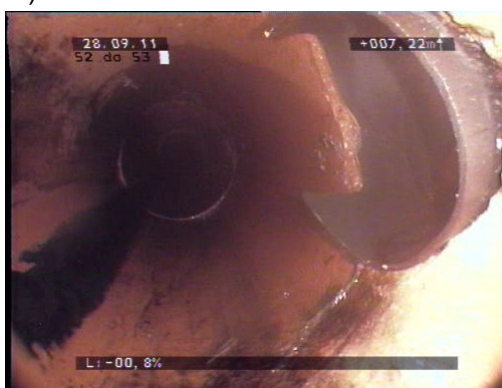
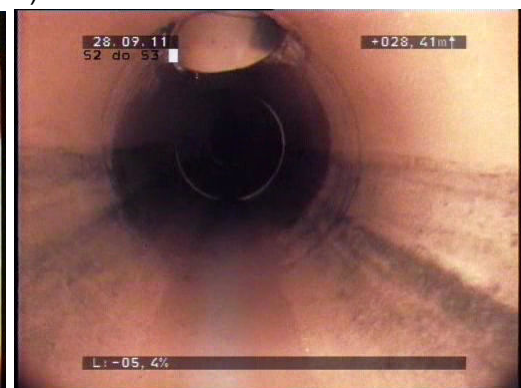
- ✓ Infiltracja wód gruntowych w miejscach nieprawidłowo podłączonych przykanalików (fot. 3 a i b)

Fot. 3 Infiltracja wód gruntowych w miejscach nieprawidłowo włączonych przykanalików

- oprócz nieszczelnych połączeń rur, infiltrację wód gruntowych zaobserwowano również na nieprawidłowo podłączonych przykanalikach. Część przykanalików jest wkuta bezpośrednio do kanału i wchodzi do jego wnętrza ograniczając przekrój poprzeczny.

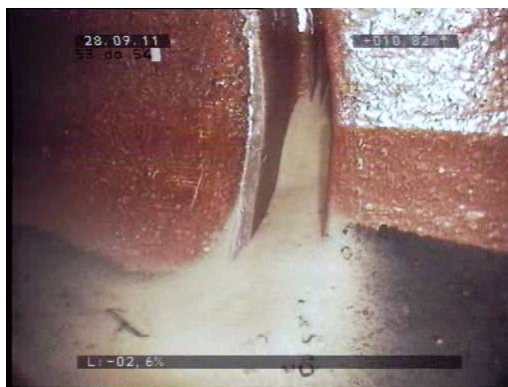
- ✓ Infiltracja wód gruntowych wraz z gruntem przez nieszczelne połączenia rur (fot. 4)

Fot. 4 Infiltracja wód gruntowych wraz z gruntem

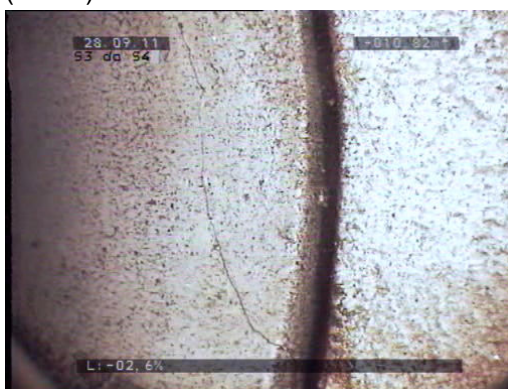
- ✓ Pęknięcia ukośne rur (fot. 5)

Fot. 5 Pęknięcie ukośne rury

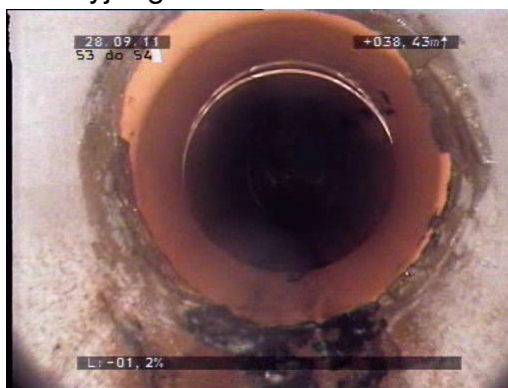
- ✓ Zmiana materiału konstrukcyjnego rur z kamionki na PVC (fot. 6)

Fot. 6 Zmiana materiału konstrukcyjnego rur

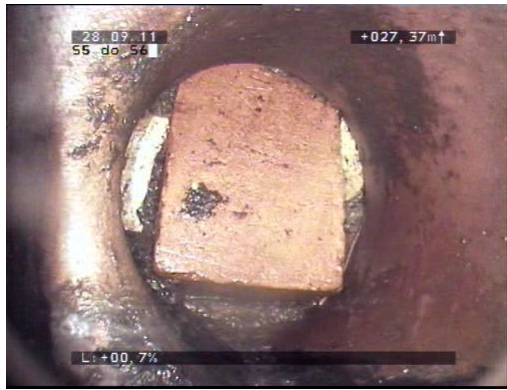
- ✓ Infiltracja wód gruntowych przez nieprawidłowo uszczelniony trójnik (fot. 7)

Fot. 7 Nieprawidłowo uszczelniony trójnik

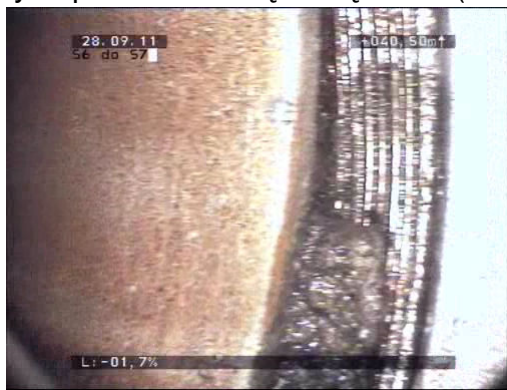
- ✓ Infiltracja wód gruntowych przez rozsunięte złącze rur (fot. 8)

Fot. 8 Infiltracja przez złącze rur

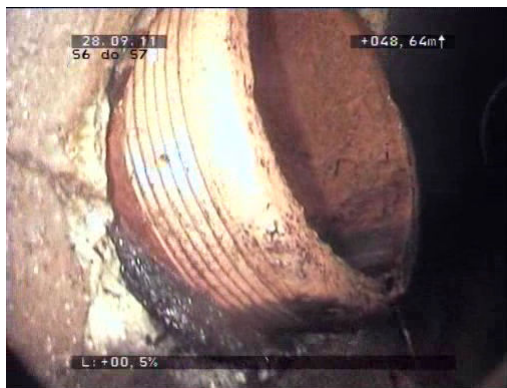
- ✓ Infiltracja wód gruntowych w miejscach nieprawidłowo podłączonych przykanalików (fot. 9)

Fot. 9 Infiltracja wód gruntowych w miejscach nieprawidłowo włączonych przykanalików

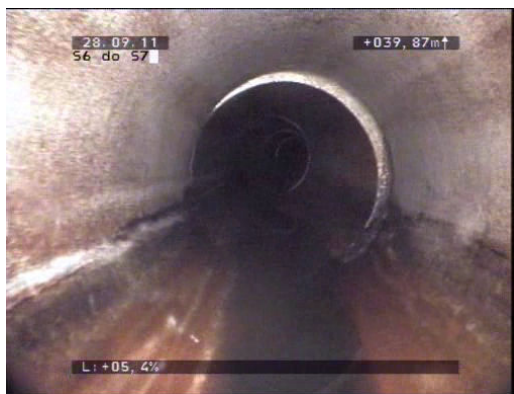
- ✓ Nie osiowe ułożenie kanału (fot. 10)

Fot. 10 Nie osiowe ułożenie kanału

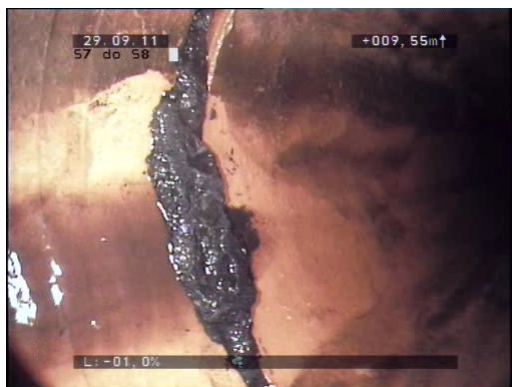
- ✓ Infiltracja wód gruntowych przez nieszczelne złącze rur (fot. 11)

Fot. 11 Nieszczelne złącze rur

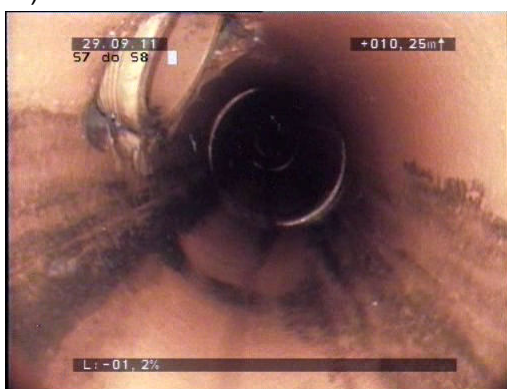
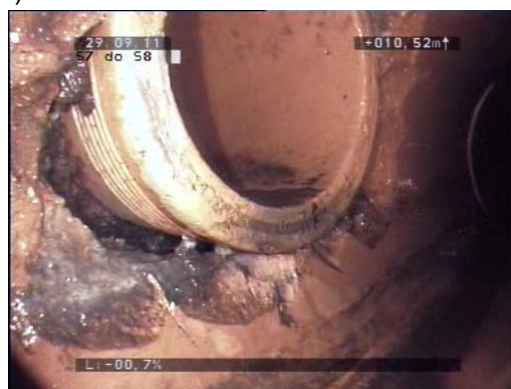
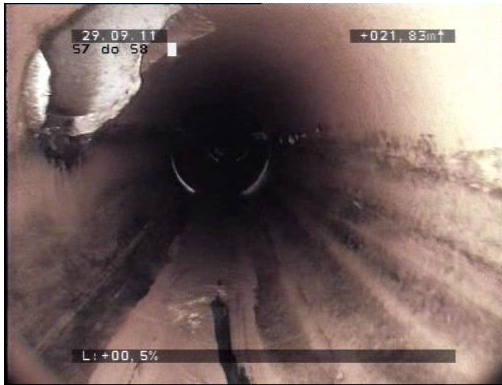
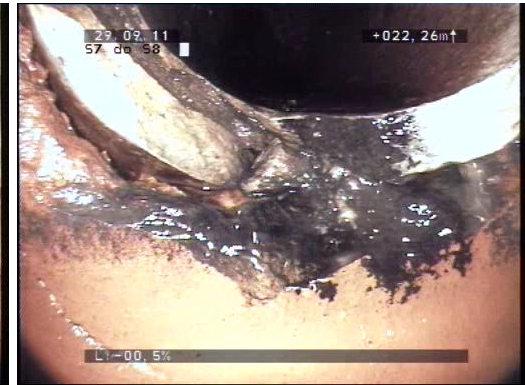
- ✓ Infiltracja wód gruntowych w miejscach nieprawidłowo podłączonych przykanalików (fot. 12 a, b, c i d)

Fot. 12 Infiltracja wód gruntowych w miejscach nieprawidłowo włączonych przykanalików

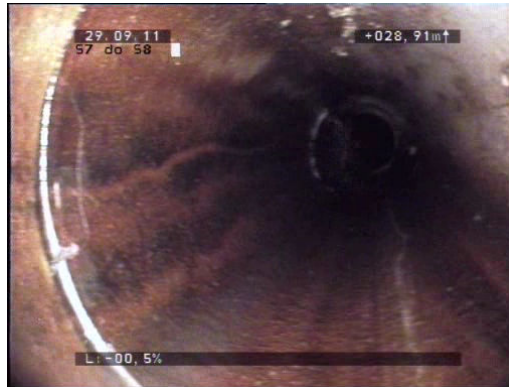
- ✓ Pęknięcia ukośne rur (fot. 13)

Fot. 13 Pęknięcie ukośne

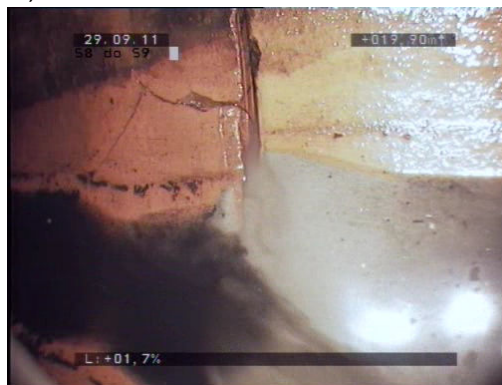
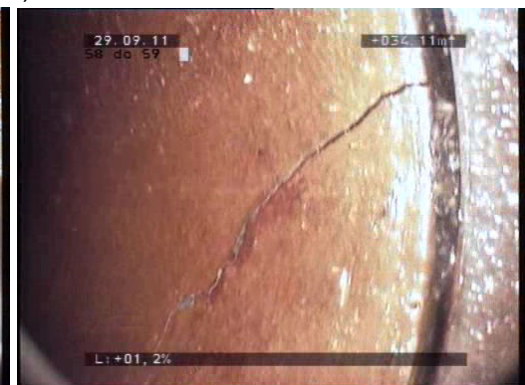
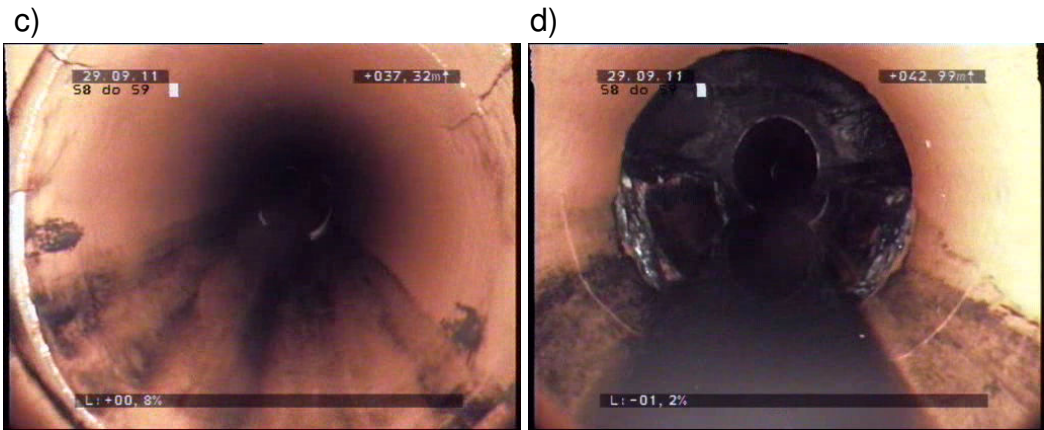
- ✓ Pęknięcia podłużne, ukośne i obwodowe rur (fot. 14 a, b, c i d)

Fot. 14 Pęknięcia podłużne, ukośne i obwodowe rur

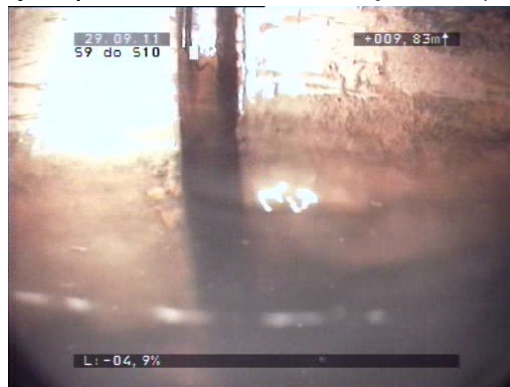
- ✓ Infiltracja wód gruntowych przez nieszczelne złącze rur (fot. 15)

Fot. 15 Nieszczelne połączenie rur

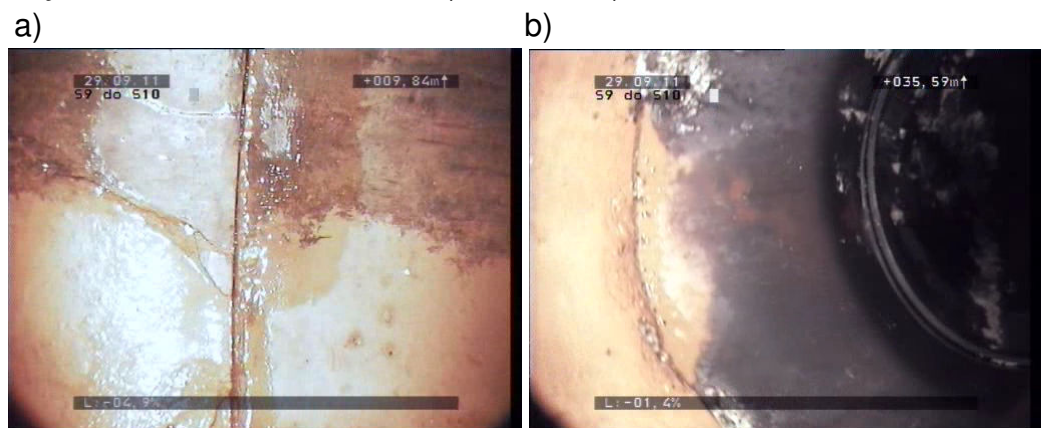
- ✓ Pęknięcia ukośne i obwodowe rur (fot. 16 a i b)

Fot. 16 Pęknięcia ukośne i obwodowe rur

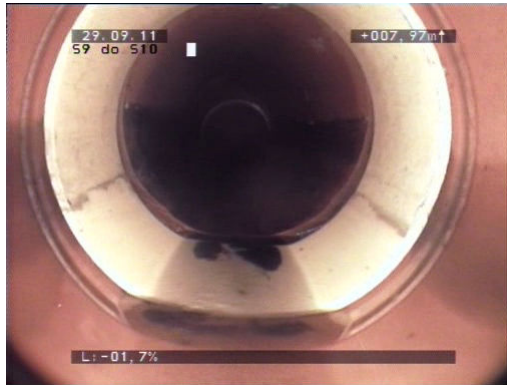
- ✓ Zmiana materiału konstrukcyjnego rur (fot. 17)

Fot. 17 Zmiana materiału konstrukcyjnego rur

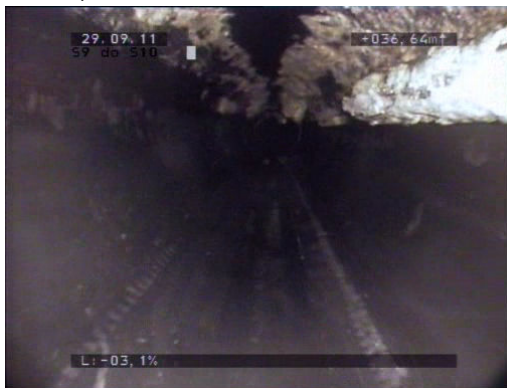
- ✓ Narosty tłuszczowe (fot. 18)

Fot. 18. Narosty tłuszczowe

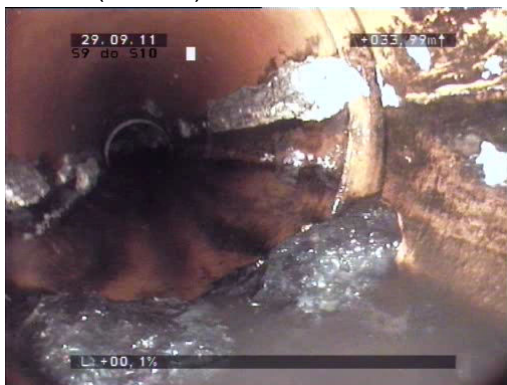
- ✓ Osady twarde na złączu rur (fot. 19)

Fot. 19 Osady twarde na złączu rur

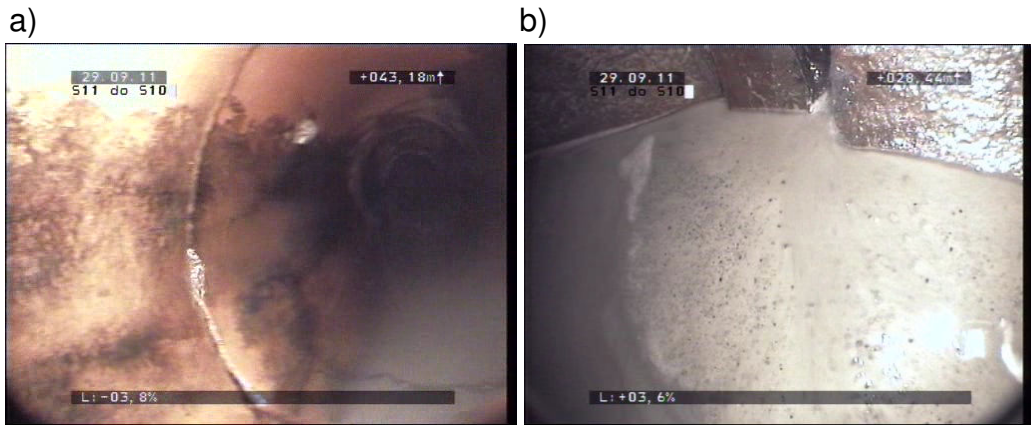
- ✓ Infiltracja wód gruntowych przez nieszczelne złącza rur wraz z gruntem (fot. 20 a i b)

Fot. 20 Infiltracja wód gruntowych wraz z gruntem

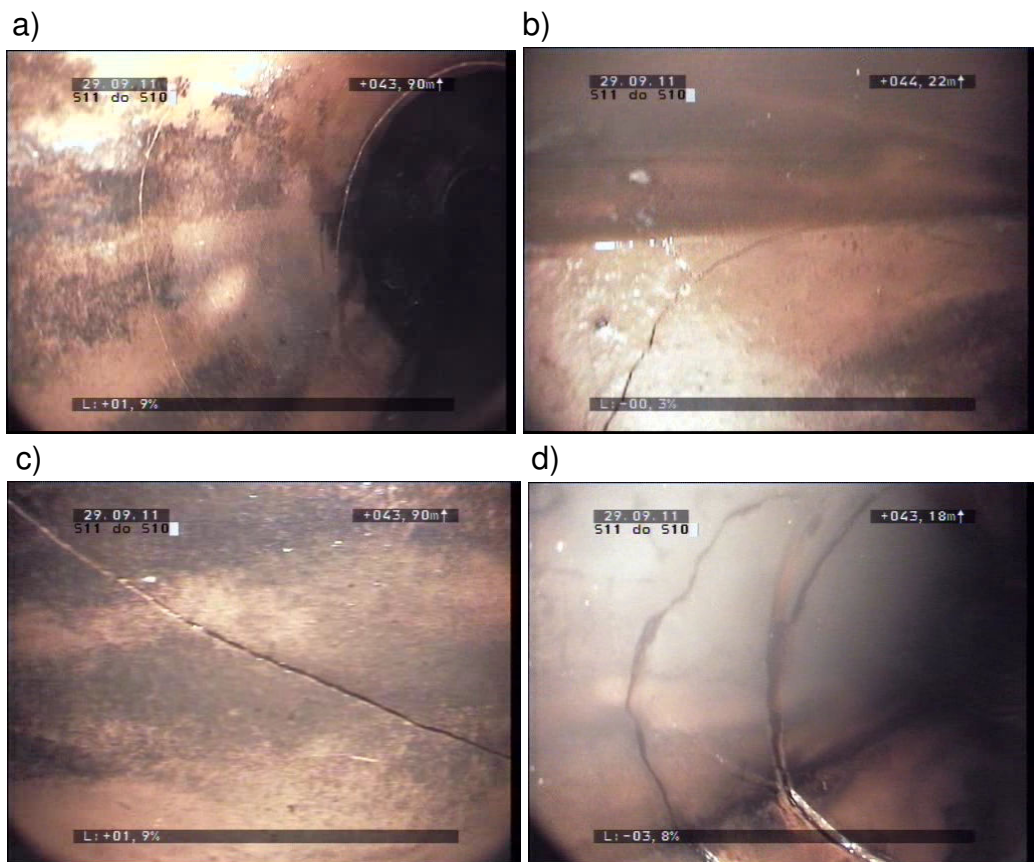
✓ Pęknięcia podłużne, ukośne i obwodowe rur (fot. 21 a, b, c i d)

Fot. 21 Pęknięcia podłużne, ukośne i obwodowe rur

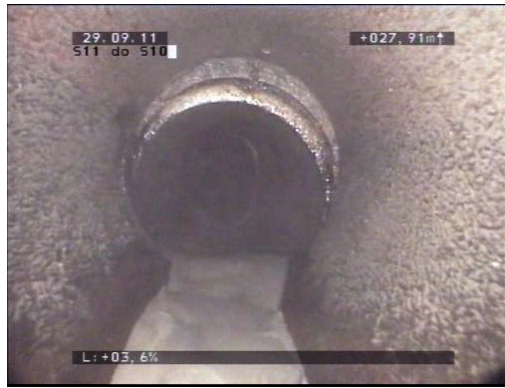
✓ Przesunięcie poprzeczne rur (fot. 22)

Fot. 22 Przesunięcie poprzeczne rur

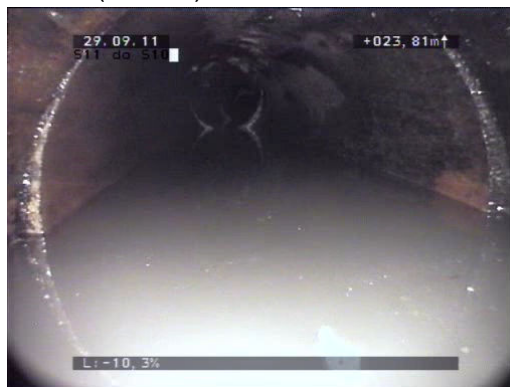
- ✓ Nie osiowe ułożenie kanału (fot. 23)

Fot. 23 Nie osiowe ułożenie kanału

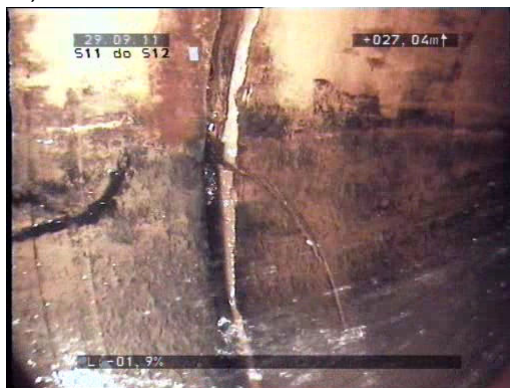
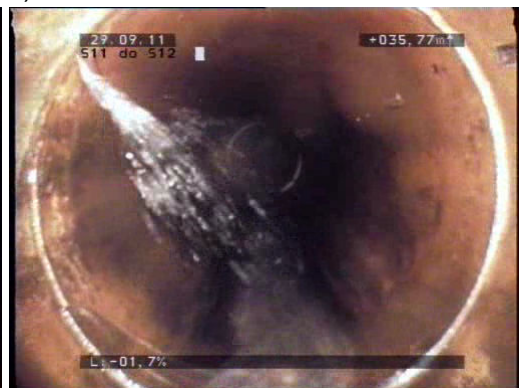
- ✓ Infiltracja wód gruntowych przez nieszczelne złącza rur (fot. 24 a i b)

Fot. 24 Infiltracja wód gruntowych poprzez nieszczelne złącza

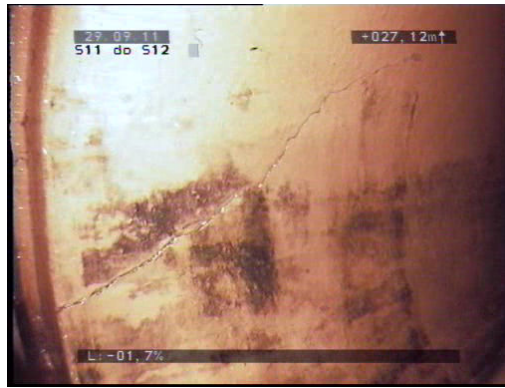
- ✓ Pęknięcia podłużne rur (fot. 25)

Fot. 25 Pęknięcie podłużne rury

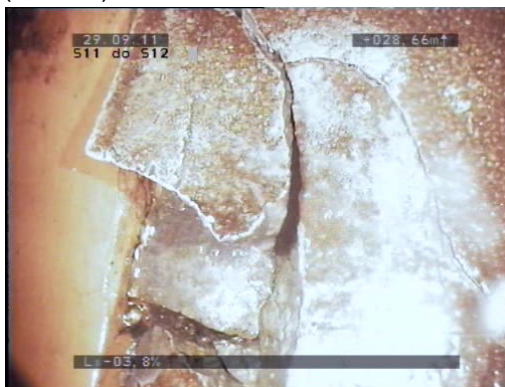
- ✓ Ubytki konstrukcji rur (fot. 26)

Fot. 26 Ubytek konstrukcji w złączeniu rur

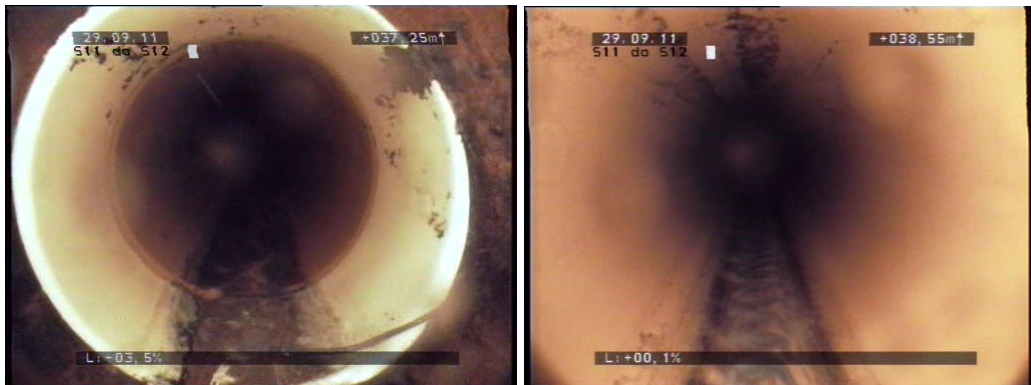
- ✓ Zmiana materiału konstrukcyjnego rur (fot. 27 a i b)

Fot. 27 Zmiana materiału konstrukcyjnego rur

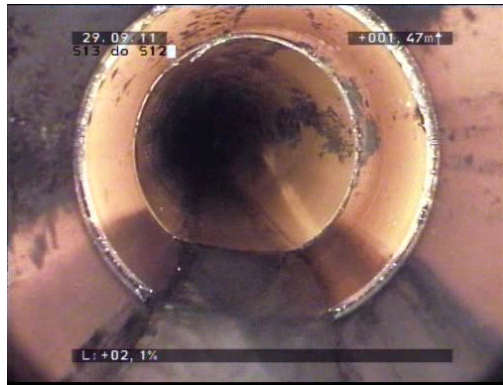
- ✓ Zmiana materiału konstrukcyjnego rur (fot. 28)

Fot. 28 Zmiana materiału konstrukcyjnego rur

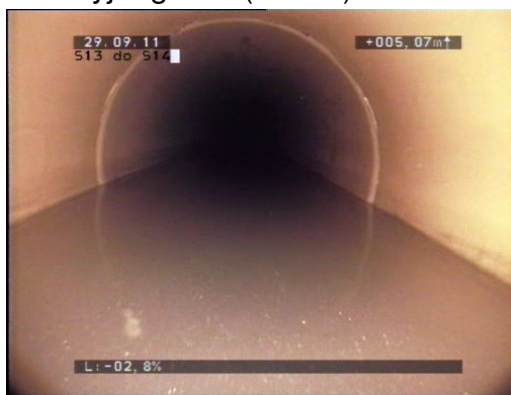
- ✓ Zmiana materiału konstrukcyjnego rur (fot. 29)

Fot. 29 Zmiana materiału konstrukcyjnego rur

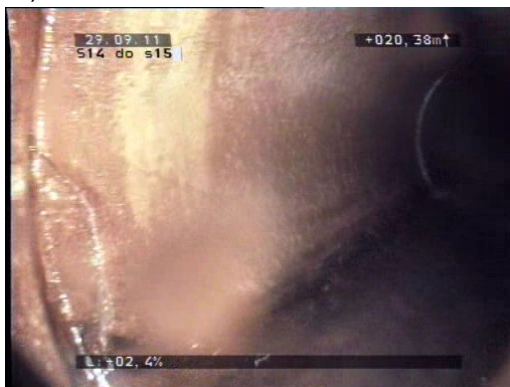
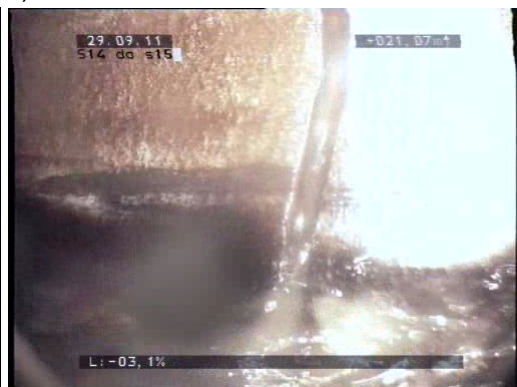
- ✓ Infiltracja wód gruntowych przez nieszczelne złącza rur (fot. 30 a i b)

Fot. 30 Infiltracja wód gruntowych poprzez nieszczelne złącza rur

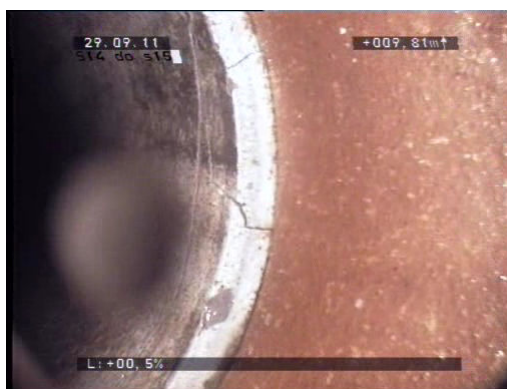
- ✓ Pęknięcia podłużne rur (fot. 31)

Fot. 31 Pęknięcia podłużne rury

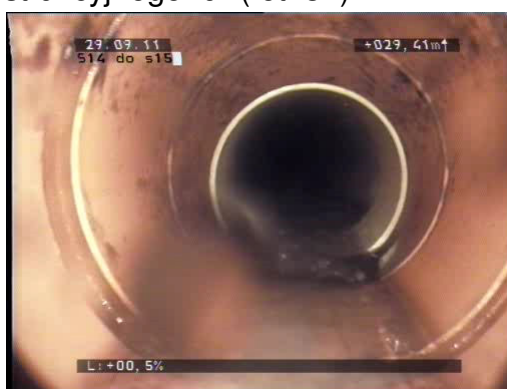
- ✓ Zmiana materiału konstrukcyjnego rur (fot. 32)

Fot. 32 Zmiana materiału konstrukcyjnego rur

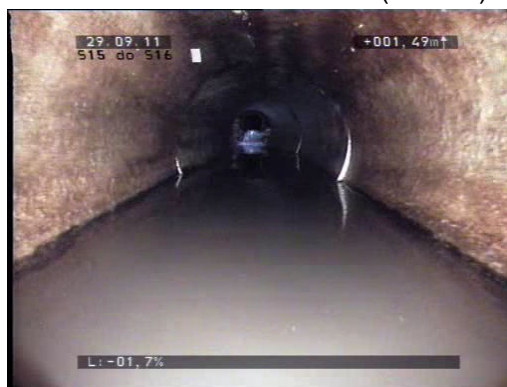
- ✓ Niewielkie podtopienie odcinka kanału ściekami (fot. 33)

Fot. 33 Niewielkie podtopienie kanału

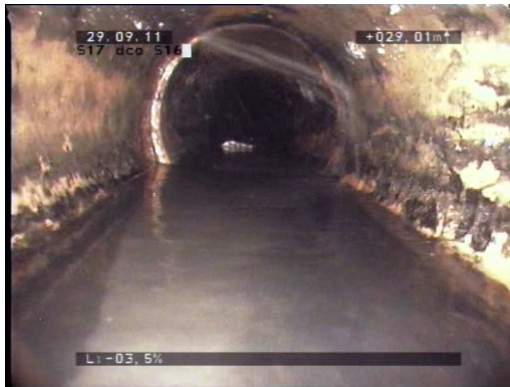
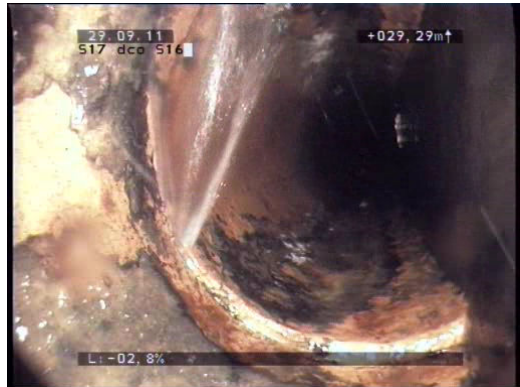
- ✓ Infiltracja wód gruntowych przez nieszczelne złącza rur (fot. 34 a i b)

Fot. 34 Infiltracja wód gruntowych poprzez nieszczelne złącze rur

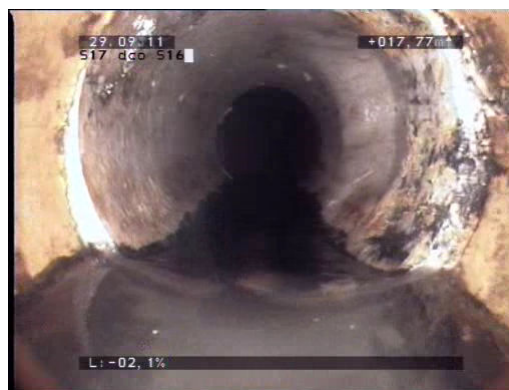
✓ Zaniżenie rur (fot. 35)

Fot. 35 Zaniżenie rur

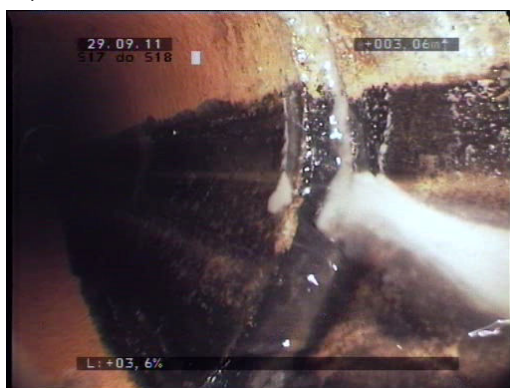
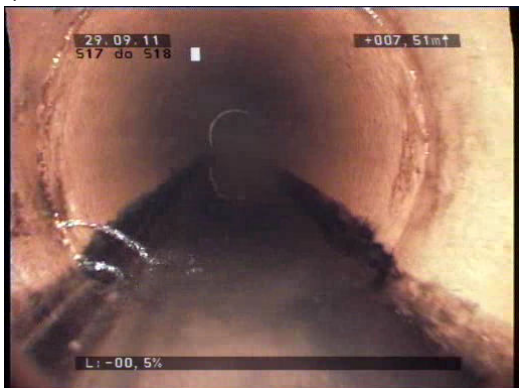
✓ Infiltracja wód gruntowych przez nieszczelne złącza rur (fot. 36 a i b)

Fot. 36 Infiltracja wód gruntowych poprzez nieszczelne złącza rur

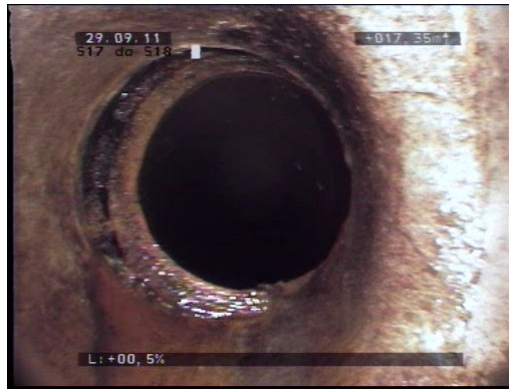
✓ Infiltracja wód gruntowych przez nieprawidłowe podłączenie przykanalika do trójnika (fot. 37)

Fot. 37 Infiltracja wód gruntowych na połączeniu przykanalika z trójnikiem

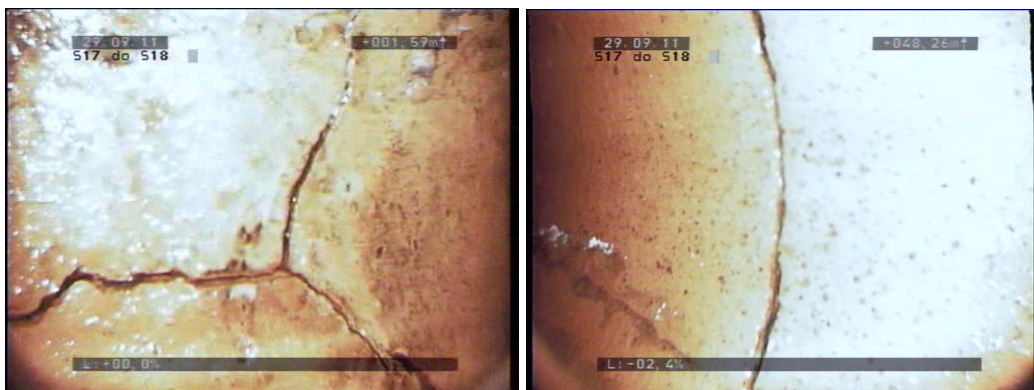
- ✓ Pęknięcia złożone i obwodowe rur (fot. 38 a i b)

Fot. 38 Pęknięcia złożone i obwodowe

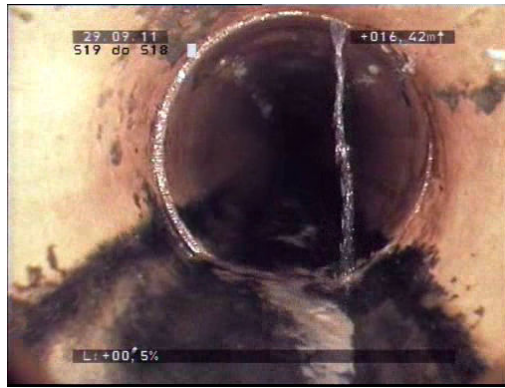
- ✓ Infiltracja wód gruntowych przez nieszczelne złącza rur (fot. 40)

Fot. 40 Infiltracja wód gruntowych poprzez nieszczelne złącze rur

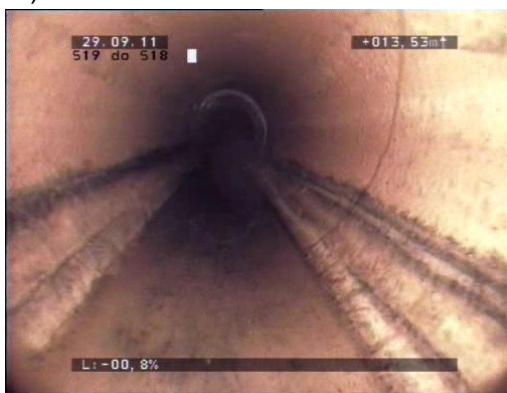
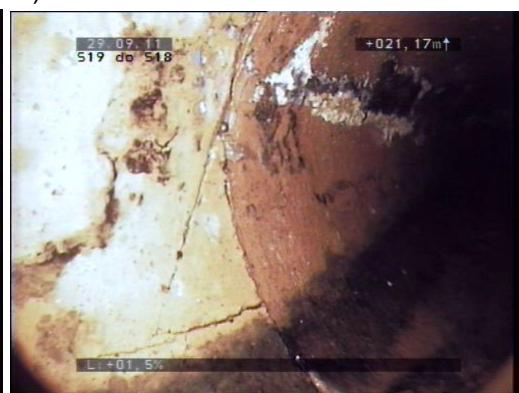
- ✓ Pęknięcia złożone i obwodowe rur (fot. 41 a i b)

Fot. 41 Pęknięcia obwodowe i złożone

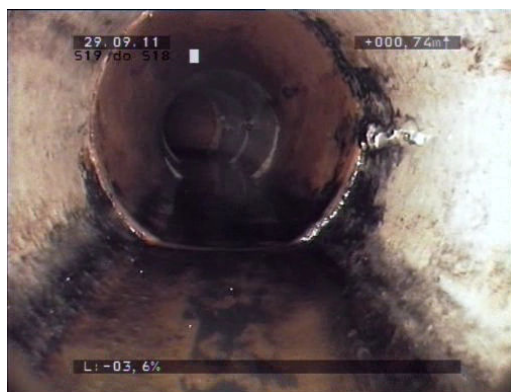
- ✓ Nie osiowe ułożenie kanału (fot. 42)

Fot. 42 Nie osiowe ułożenie kanału

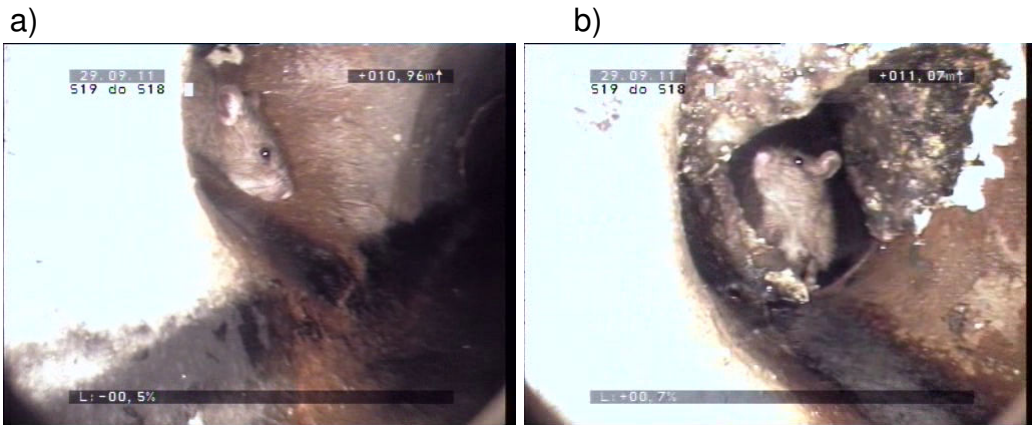
- ✓ Występowanie gryzoni (fot. 43 a i b)

Fot. 43 Gryznie w kanale

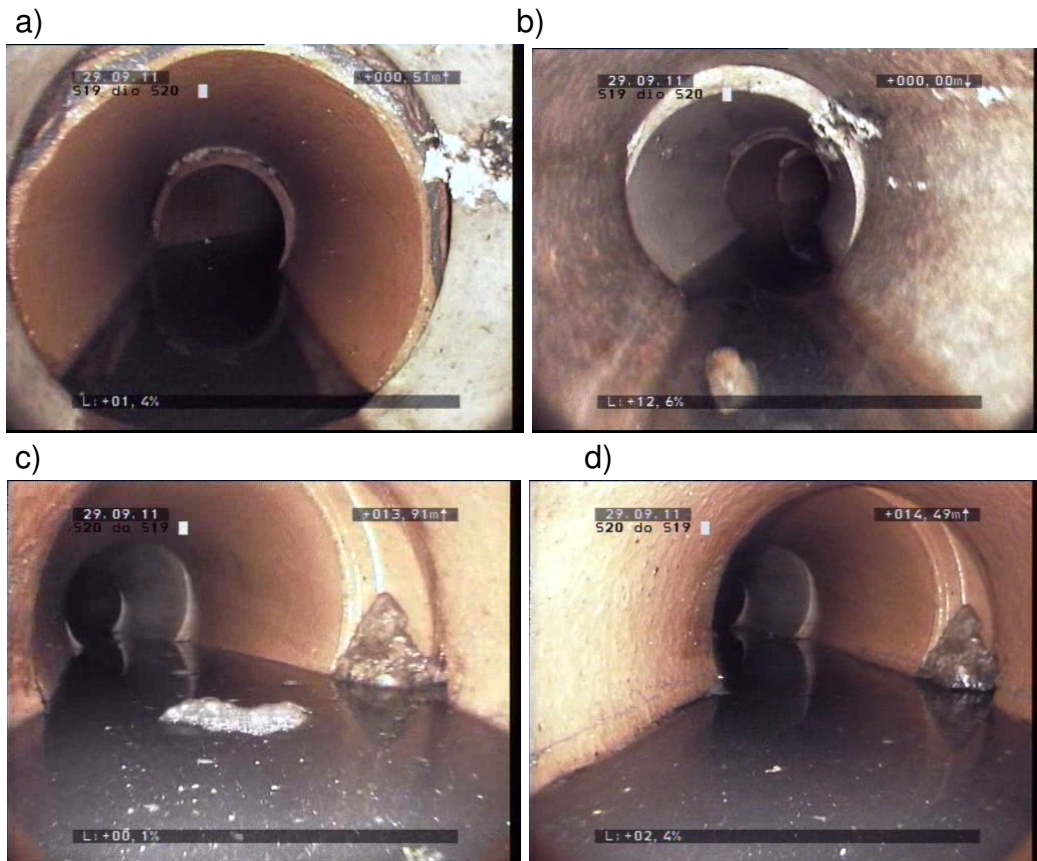
✓ Nie osiowe ułożenie kanału (fot. 44 a, b, c i d)

Fot. 44 Nie osiowe ułożenie kanału, znaczne rozsunięcia na złączach rur

- odcinki kanałów znajdują się w stanie przed awaryjnym. Świadczą o tym głównie zaobserwowane pęknięcia konstrukcji oraz jej ubytki. Kanał na niektórych odcinkach ułożony jest niestarannie o czym świadczy brak osiowości ułożenia rur. Najbardziej problem ten jest zauważalny na ostatnim odcinku (S19-S20).

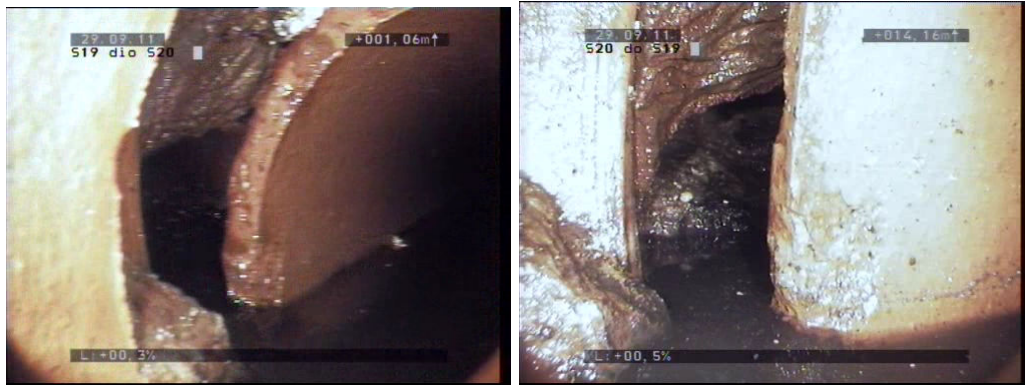
✓ Znaczne ubytki konstrukcji w złączach rur, widoczne pustki na zewnątrz (fot. 45 a i b)

Fot. 45 Ubytki konstrukcji w złączach rur, widoczne pustki na zewnątrz
